Модель	Код модели	Год модели	Дата выпуска
CIVIC 3D	FN2	07, 08, 09, 10, 11	19-04-12
CIVIC 5D	FK2	06, 07, 08, 09, 10, 11	
CR-V	RE5, RE7	07, 08, 09, 10, 11	
JAZZ	GG6	09, 10, 11, 12

## Неисправность реле компрессора кондиционера

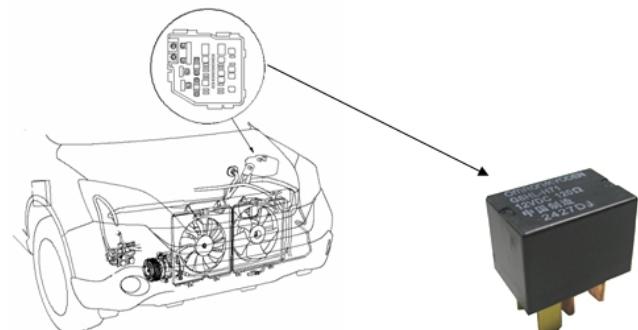
- Убедитесь в наличии описанной клиентом неисправности.
- Проверьте, какое реле муфты компрессора кондиционера установлено в блоке предохранителей.

Примечание: Наименование производителя реле нанесено на верхней части реле.

- Если реле произведено компанией Omron, замените его и остальные детали, поврежденные в результате неисправности реле.

Если реле произведено компанией Mitsuba, выполните проверку реле, как указано в руководстве по ремонту.
